Tilstandsvurdering af digerne på Fanø

Fanø Kommune

Kunde	Fanø Kommune Skolevej 5-7 6720 Fanø
Sagsnr.	16010
Udarbejdet af	Jan Kirchner
Dato	1. august 2016

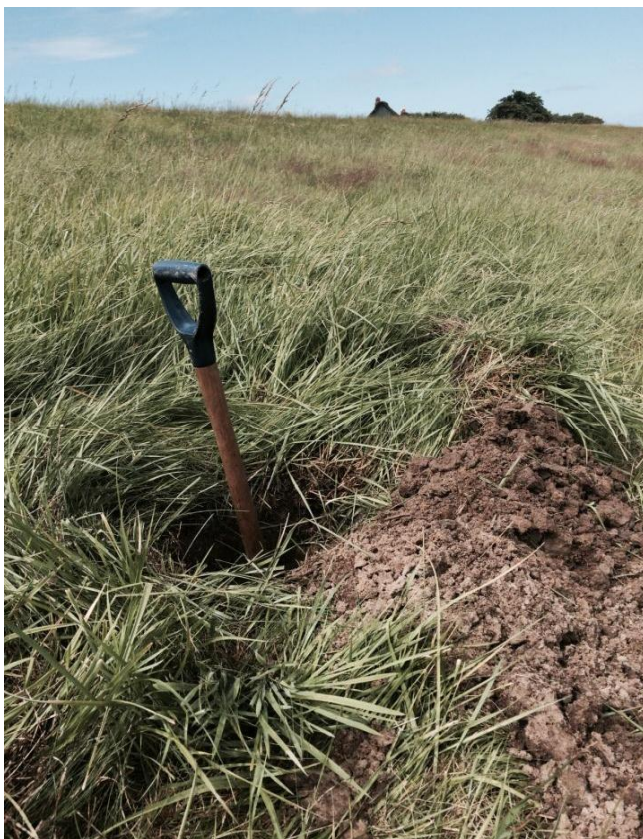
Eksempel fra kontrolgravning i diget i Sønderho.

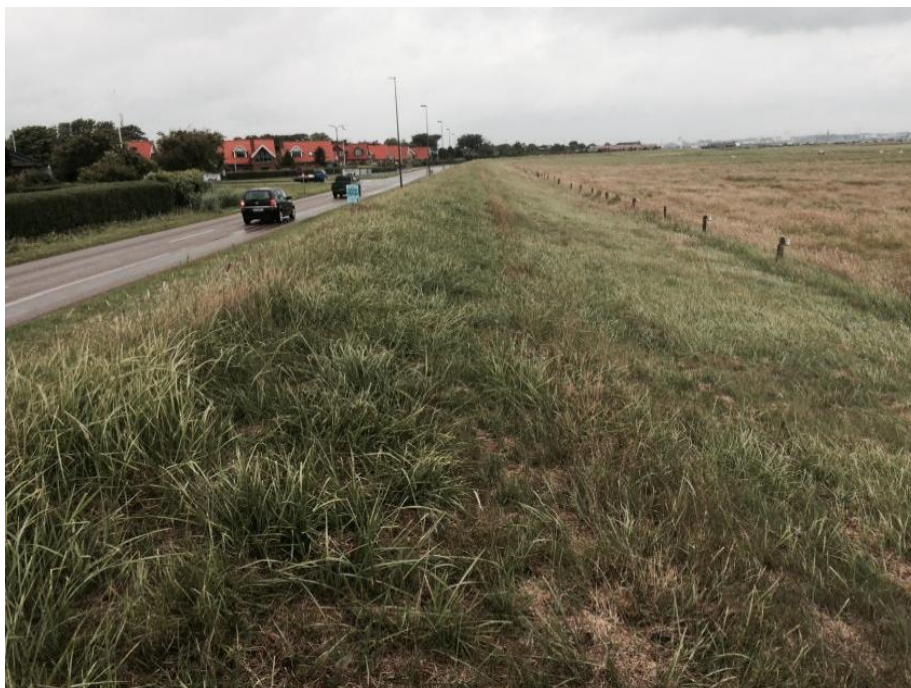
Fra station 0-1200 sås med spredte mellemrum huller, som tydeligvis var lavet af mosegrise.

Syd-diget ved Nordby (cirka st. 1100). Græs i tuer og tegn på mosegrise.

Såfremt klægslaget er undermineret af mosegrise eller lign. vil digerne på Fanø være særligt udsatte ved næste storm. Vandet vil løbe i hullerne i/under klægslaget og erodere diget i meget større omfang, end det er ønskeligt. Det anbefales derfor at bekæmpe mosegrisene, evt. ved firma med speciale heri.

Den anbefales at indgå en løbende aftale (serviceaftale) med et firma med ekspertise i skadedyrsbekæmpelse. Prisen for en serviceaftale afhænger af, hvor omfattende og hvor hyppigt de skal bekæmpe. Det anslås *groft*, at udgifter til en serviceaftale er ca. 100-200.000 kr. om året for bekæmpelse af mosegrise på alle digerne.

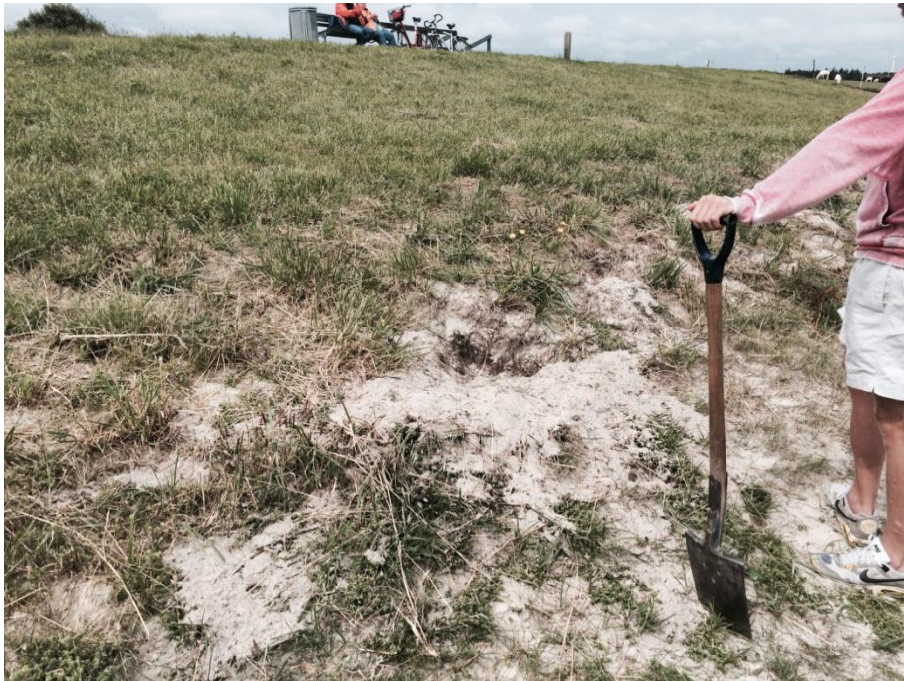
Omtrent ved station 180-200 (på digets forside) sås huller og løs sand i overfladen. Skaderne antages at være skabt af mennesker (eller dyr), se foto øverst næste side.

Skader og løst sand på nord-diget ved st. 180-200. (NB! Skaderne er ikke lavet med spaden!)

De fysiske skader ved diget i Sønderho (station 865) og ved diget i Nordby-nord (station 180-200) foreslås udbedret ved afgravning af sand i overflade og udlægning af supplerende klæg.

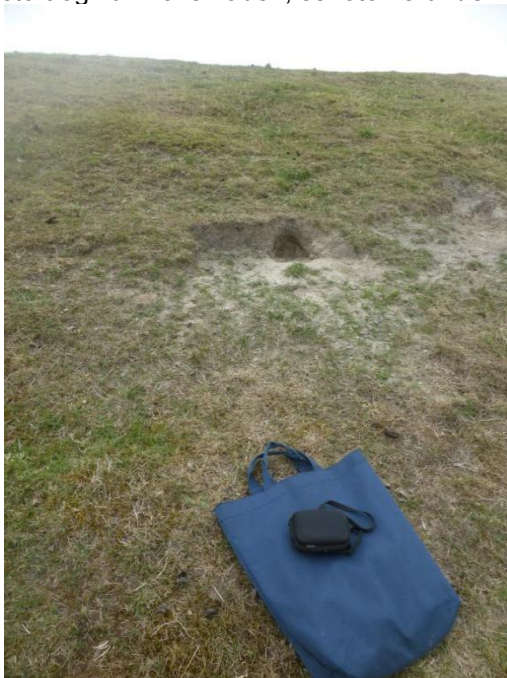
Fra station 270-700 på nord-diget græssede får. Her var græsset jævnt og "kortklippet". På denne strækning sås ingen tegn på mosegrise. Ved station 550 sås dog et hul på bagsiden af diget, sandsynligvis skabt af dyr (kanin?). Hullet var ca. 30-40 cm stort og kun i overfladen, se foto herunder.

Hul på bagsiden af nord-diget i st. 550.

I samme forbindelse kan foretages foranstaltninger for at sikre kaniner/ræve/andre lignende dyr i at komme ind på digerne, så der ikke graves huller som f.eks. på Nordby-nord-diget, station 550.

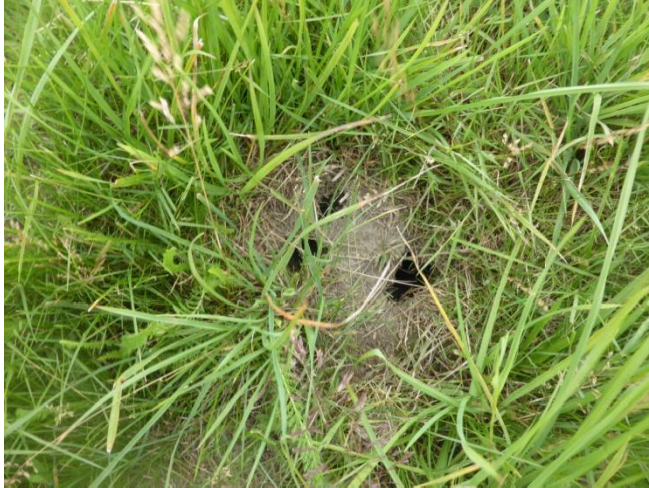
Fra station 40-270 samt fra station 700-1200 på nord-diget sås mange huller (sandsynligvis) efter mosegrise.

Eksempel på huller (sandsynligvis) efter mosegrise på nord-diget.

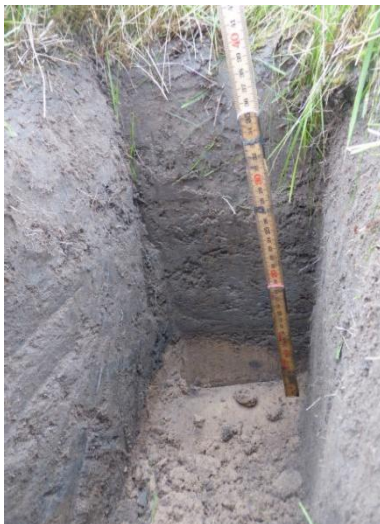
Klæglaget måles til 40 cm på nord-diget.

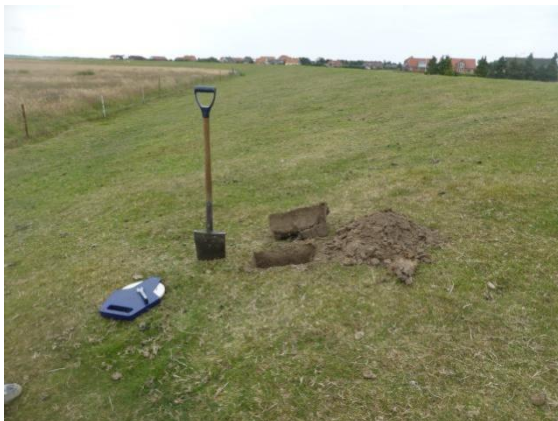
Eksempel på prøvegravning mellem st. 270 og 700 på nord-diget

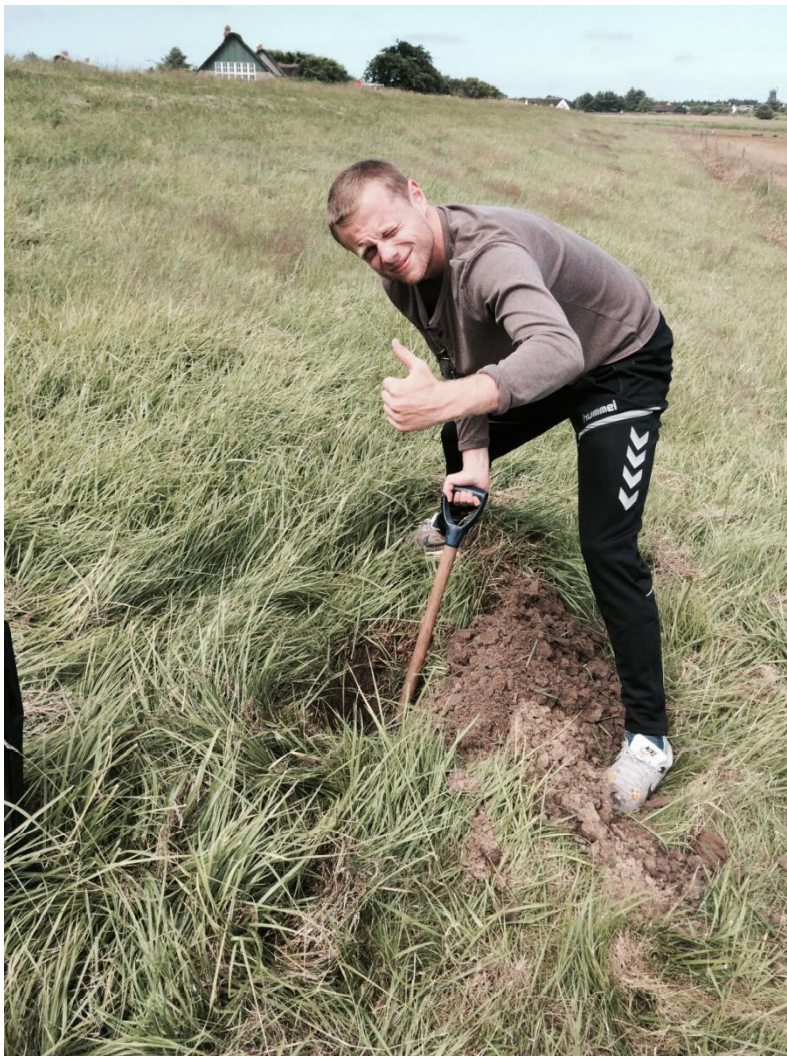
Typisk billede af højt græs i tuer (og tilstrækkeligt klæglag). Her på diget i Sønderho

Ad a) Et tæt græstæppe med et tæt rodnet sikrer diget bedst. Rodnettets formål er at holde på klægslaget, så vandet ikke trækker klægpartiklerne med ud, når det løber ned ad diget. Selv om græsset mange steder stod højt og i tuer og sandsynligvis ikke havde et tæt rodnet, så anses problemet ikke for alvorligt.

Det er dog forholdsvist let at rette op på det ujævne græstæppe. En hyppigere klipning af græsset vil hjælpe herpå, evt. med en robotplæneklipper eller med fårehold.
