Vores ref: 143854
Dato: 18.09.2023
Dok. navn: Molslinjen.

INDLEDENDE RAPPORT

SKADE NR: 1401498
POLICE NR: 403952-8.1
FORSIKRINGSMÆGLER: Aon Denmark A/S.
FORSIKRINGSTAGER: Molslinjen A/S
Færgevej 7A
8000 Aarhus.
SKADESTED: Nordby Havn (færge)
Fanø.
FORRETNINGSOMRÅDE: Færgedrift.
MOMSSTATUS: Molslinjen A/S er momsregistreret.
SKAEDATO: 08.07.2023.
SKADETYPE/ÅRSAG: Tilkørselsrampe kollapse.
POLICEFORHOLD: Type: Maskinkasko
Selvrisiko: Kr. 25.000, -
REGRESMULIGHED: Bør evt. undersøges nærmere, se nedenfor.

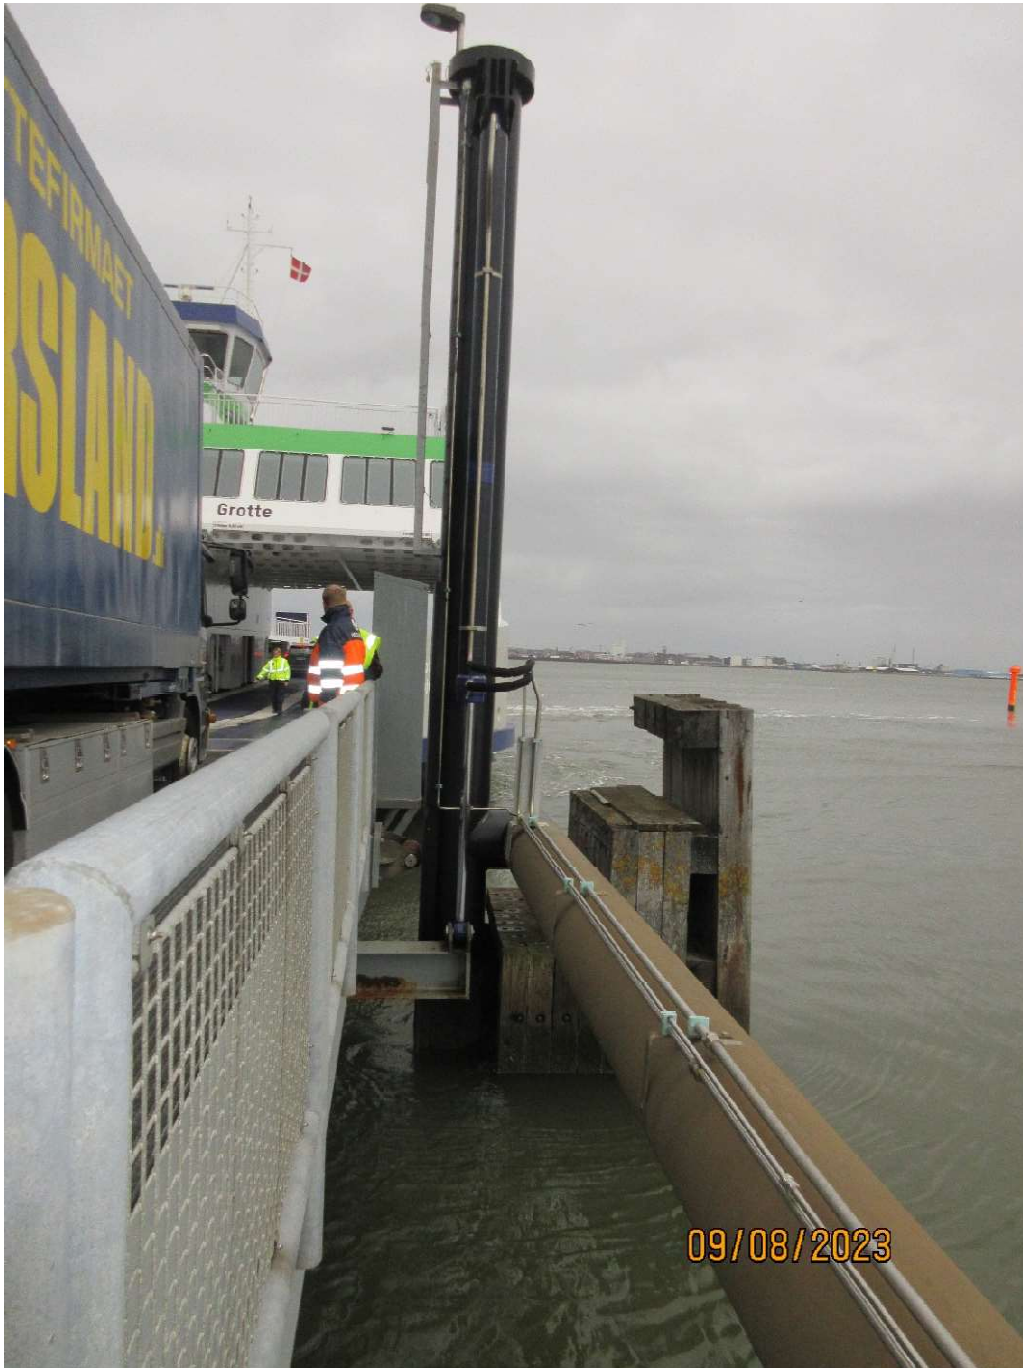
Foto 1: Midt i billedet ses (nu ny cylinder med ledøje). Dette led-øje på den gamle cylinder åbnede sig og forårsagede at klappen momentant rev sig løs i den anden side. Klappen er fastgjort i to omdrejningspunkter i landsiden og for at kunne løfte klappen mod søsiden så er der monteret to løftecylindre. Fastgørelsen af den ene ses på billedet. (tilsvarende i den anden side).

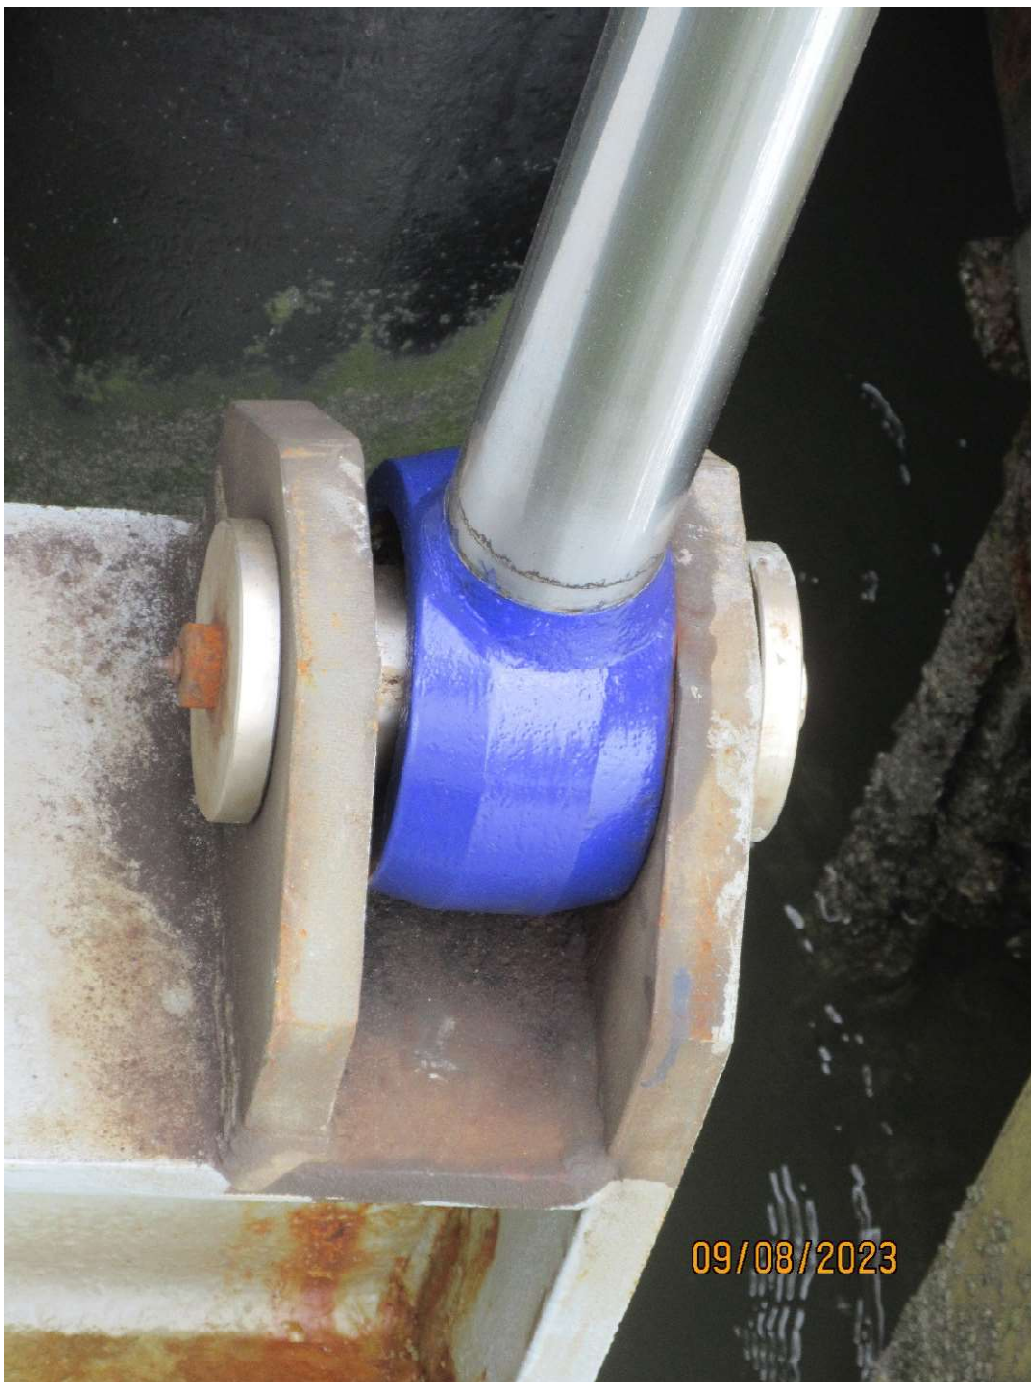
Foto 2: Nyinstalleret cylinder.

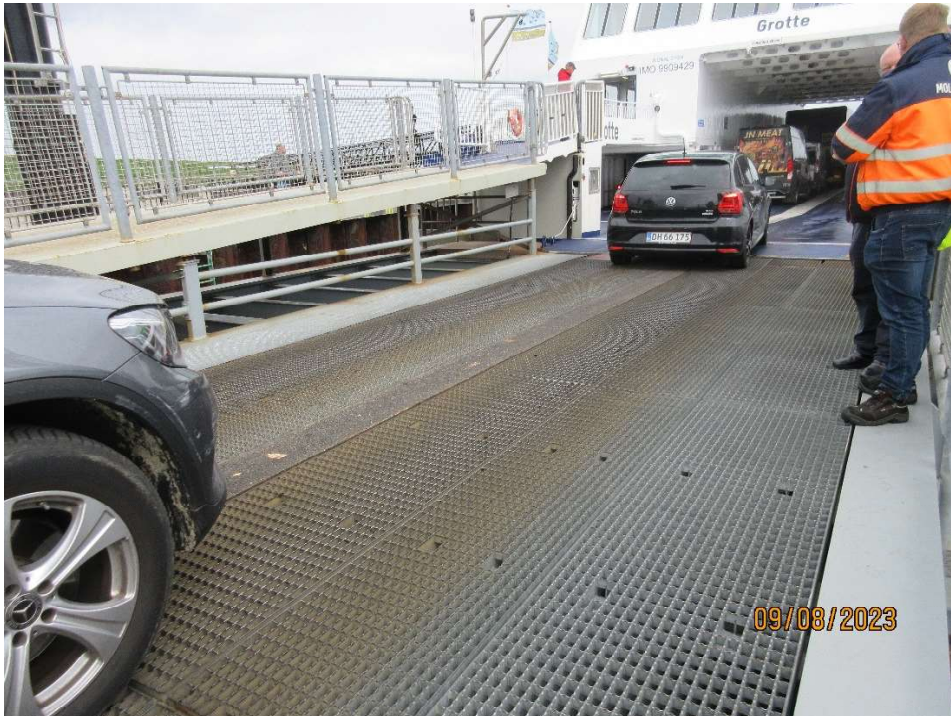
Foto 3: Rampen er nedsænket og "hviler" på underlag.
Kun når rampen er løftet og uden last fra trafik bæres rampen af cylindrene.

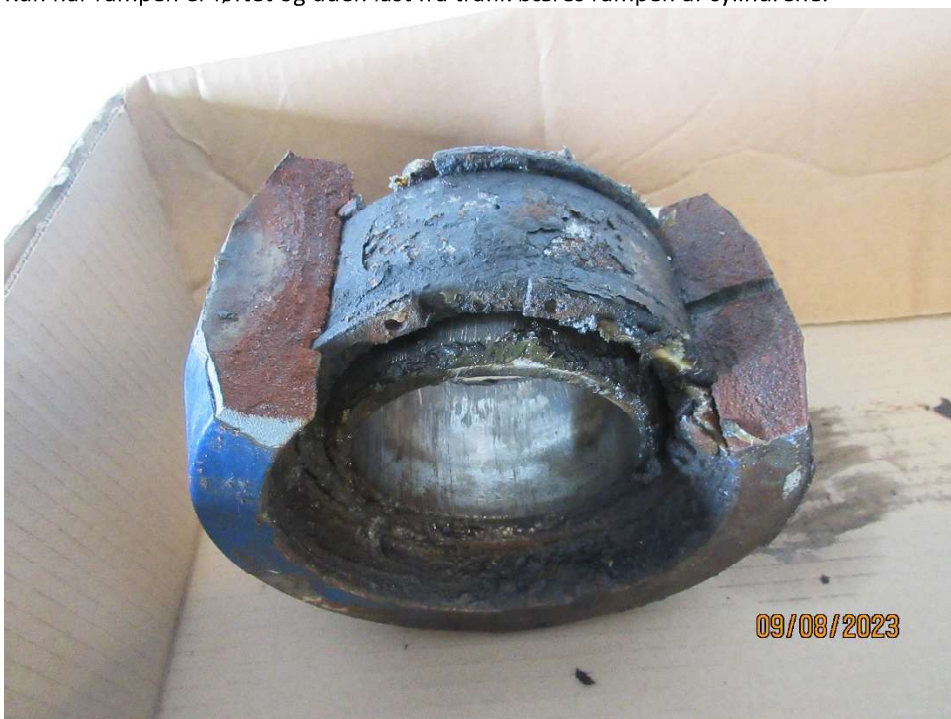
Ved besigtigelsen var der ingen tvivl om, heller ikke hos Molslinjens at det led-øjet der åbnede sig, åbnede sig som følge af et træthedsbrud/udmattelsesbrud, det vil sige noget der er sket over en lang tidsperiode. Billede 4 og 5 bagerst i rapporten viser ganske tydeligt at kun en lille del af det lastbærende areal af led-øjet var "friskt".

Langt hovedparten af arealet har gennem længere tid haft en revne der har vokset sig større, for til sidst at have så lidt bæreevne at led-øjet svigtede.

Foto 4: Omtalte ledøje der svigtede. Der er tydelige spor efter at en stor del af det lastbærende areal har manglet. På billedet ses det som det korroderede område. Det bærende område er blevet for lille i forhold til lasten.

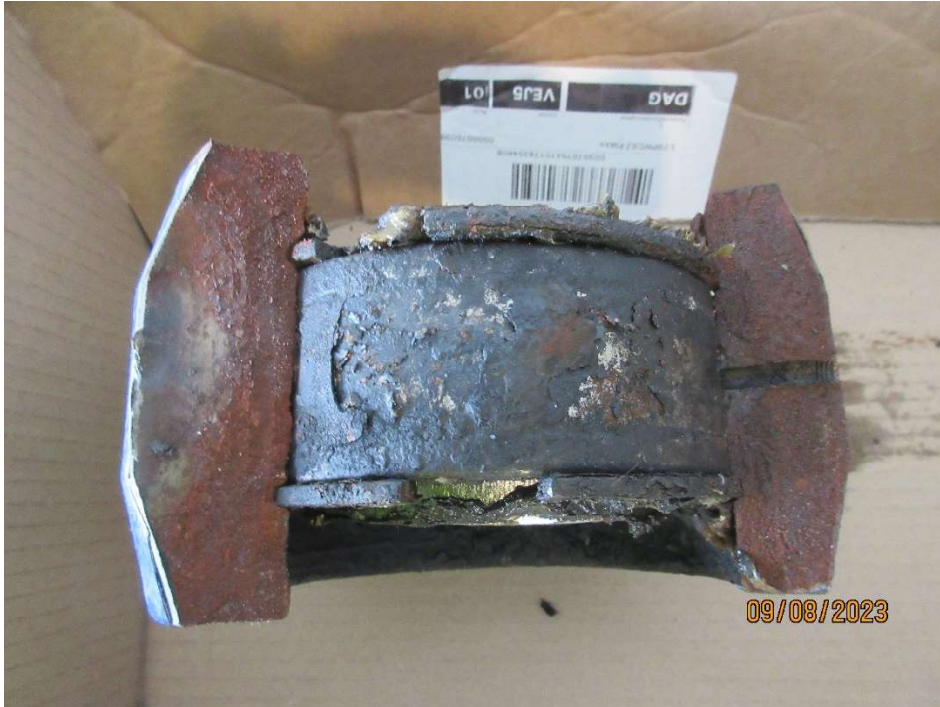
Foto 5: Reduktionen af det lastbærende areal er sket over tid. Det eksakte tidsrum er ikke muligt at angive, men jeg vil vurdere at der er tale om måneder hvis ikke år.
